Progetto per la messa in sicurezza e il restauro parziale di un edificio allo stato di rudere sito in Via Candelora, località Serro.

**Tavola
4**

Relazione tecnica

**Data:
Settembre 2025**

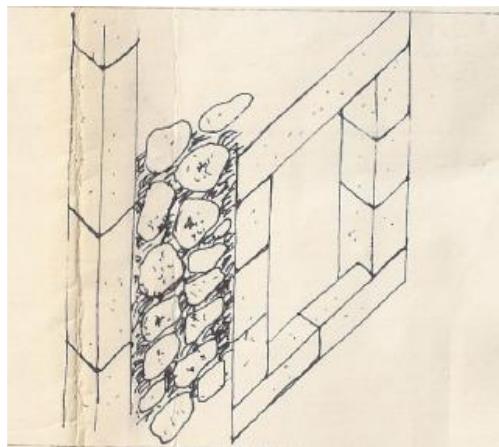
Fig.2 Strutture murarie tav 8 del P.P.

Le murature dell’edificio sono del tipo a struttura in muratura in pietrame (vedi fig. 2), le aperture e gli angoli dell’edificio sono caratterizzati dalla presenza di rifasci in mattoni intonacati che originariamente formavano delle piattabande decorative (Fig.3), ormai totalmente scomparse a causa dell’azione erosiva degli agenti atmosferici ed inquinanti.

L'intervento in progetto mira alla realizzazione di un insieme sistematico di opere necessarie a conservare quanto rimasto dell'organismo edilizio esistente, assicurandone la funzionalità nel rispetto degli elementi tipologici rimasti. Nello specifico si provvederà a ristabilire la capacità di coesione dell'apparato murario rimasto tramite una ristilatura delle fughe con l'impiego di materiali compatibili con il supporto murario, legati a tecniche tali da migliorare la prestazione strutturale senza alterare in maniera eccessiva il comportamento originario, in alcuni punti si procederà anche con la tecnica del cuci e scuci al ripristino della continuità strutturale del paramento murario.

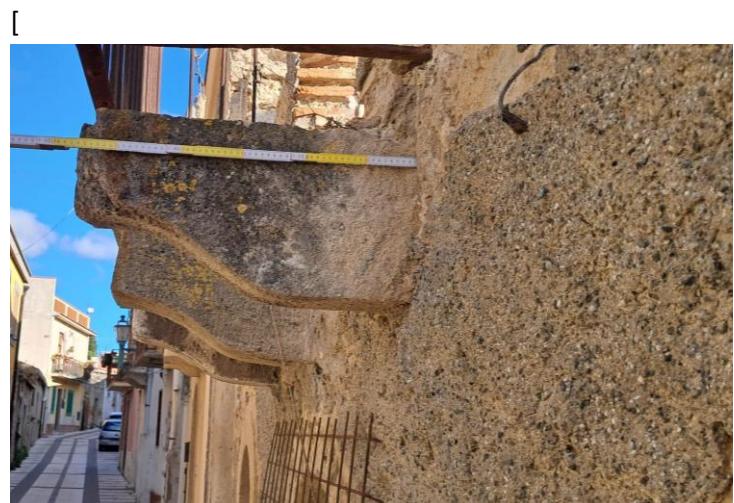
Fig 6

Il balcone posto sulla via Candelora realizzato originariamente in lastre leggere di pietra sostenute da mensole in pietra riconducibili alla tipologia di cui alla fig. 5 si presenta ormai in pessime condizioni di conservazione (vedi fig. 6)

Il balcone posto sulla Via Candelora verrà preservato, tramite la sostituzione della lastra di pietra ormai parzialmente crollata e il risanamento della ringhiera in ferro e delle mensole rimaste.
