Progetto per la messa in sicurezza e il restauro parziale di un edificio allo stato di rudere sito in Via Candelora, località Serro.

**Tavola
4**

Relazione tecnica

**Data:
Settembre 2025**

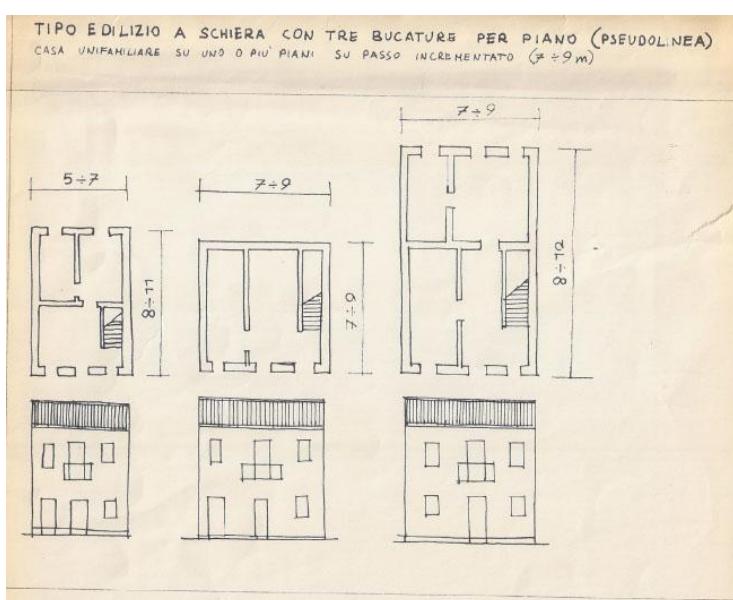
Fig.1 Tipologia edilizia tav 8 del P.P.

circa), originariamente a due piani fuori terra e scala interna di collegamento, riconducibile alla tipologia edilizia descritta nella Tav 8 del P.P. del Comune di Villafranca Tirrena come, del tipo a “schiera con tre bucature per piano (pseudolinea)” Vedi Fig. 1.

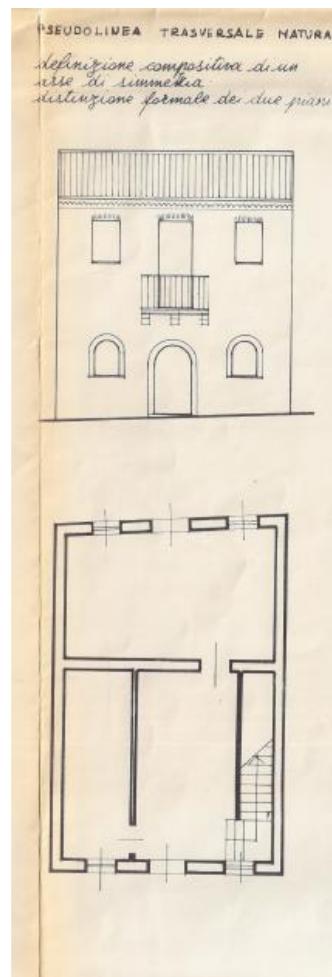
Fig.2 Strutture murarie tav 8 del P.P.

Le murature dell’edificio sono del tipo a struttura in muratura in pietrame (vedi fig. 2), le aperture e gli angoli dell’edificio sono caratterizzati dalla presenza di rifasci in mattoni intonacati che originariamente formavano delle piattabande decorative (Fig.3), ormai totalmente scomparse a causa dell’azione erosiva degli agenti atmosferici ed inquinanti.
